Stadswateren

in Amersfoort, 2018

| Titel | Rapport Visserijkundig Onderzoek Stadswateren in Amersfoort, 2018 |
| Datum | 2 oktober 2018 |

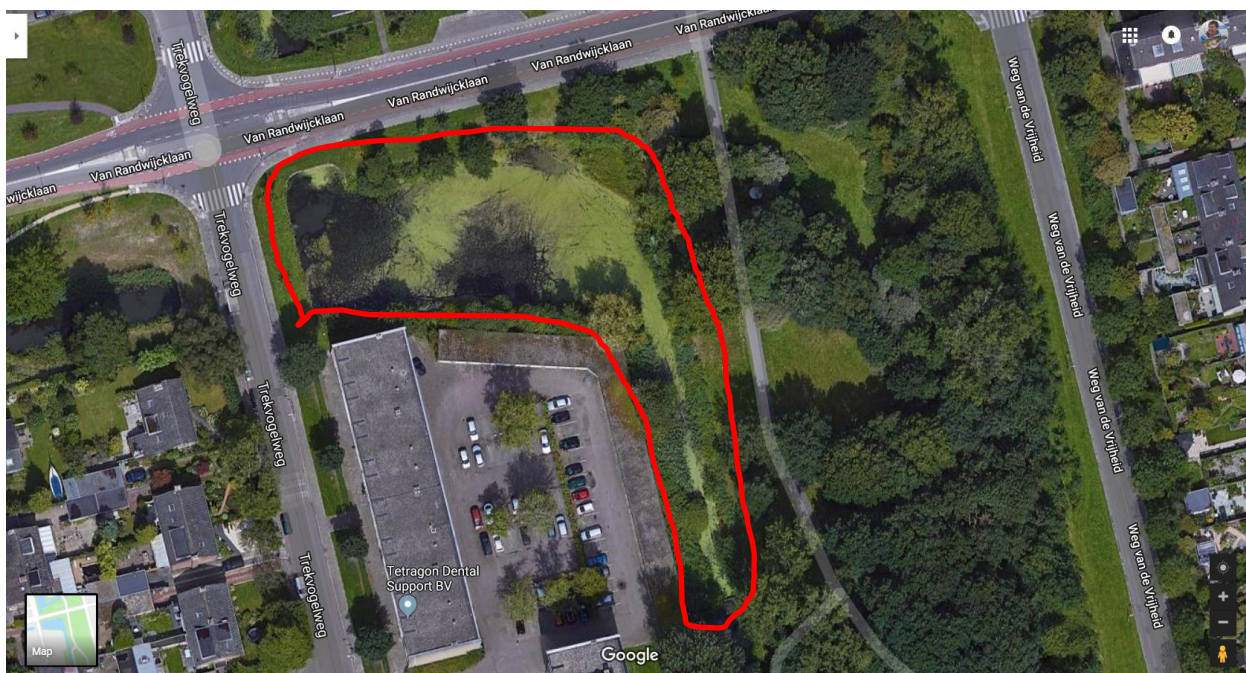
Het water aan de Trekvogelweg bestaat uit een brede kom met een uitloper. De oevers van het water zijn beschoeid, maar voor een groot deel staat er oevervegetatie voor de beschoeiing. Ook zijn er flinke struiken aanwezig met in het water hangende takken. In de zomer is het water bedekt geweest met flab (draadalg, zie foto volgende bladzijde).

De vijver aan de Trekvogelweg. Ongeveer het gehele oppervlak is bedekt met flab (draadalg). Foto Google Maps.

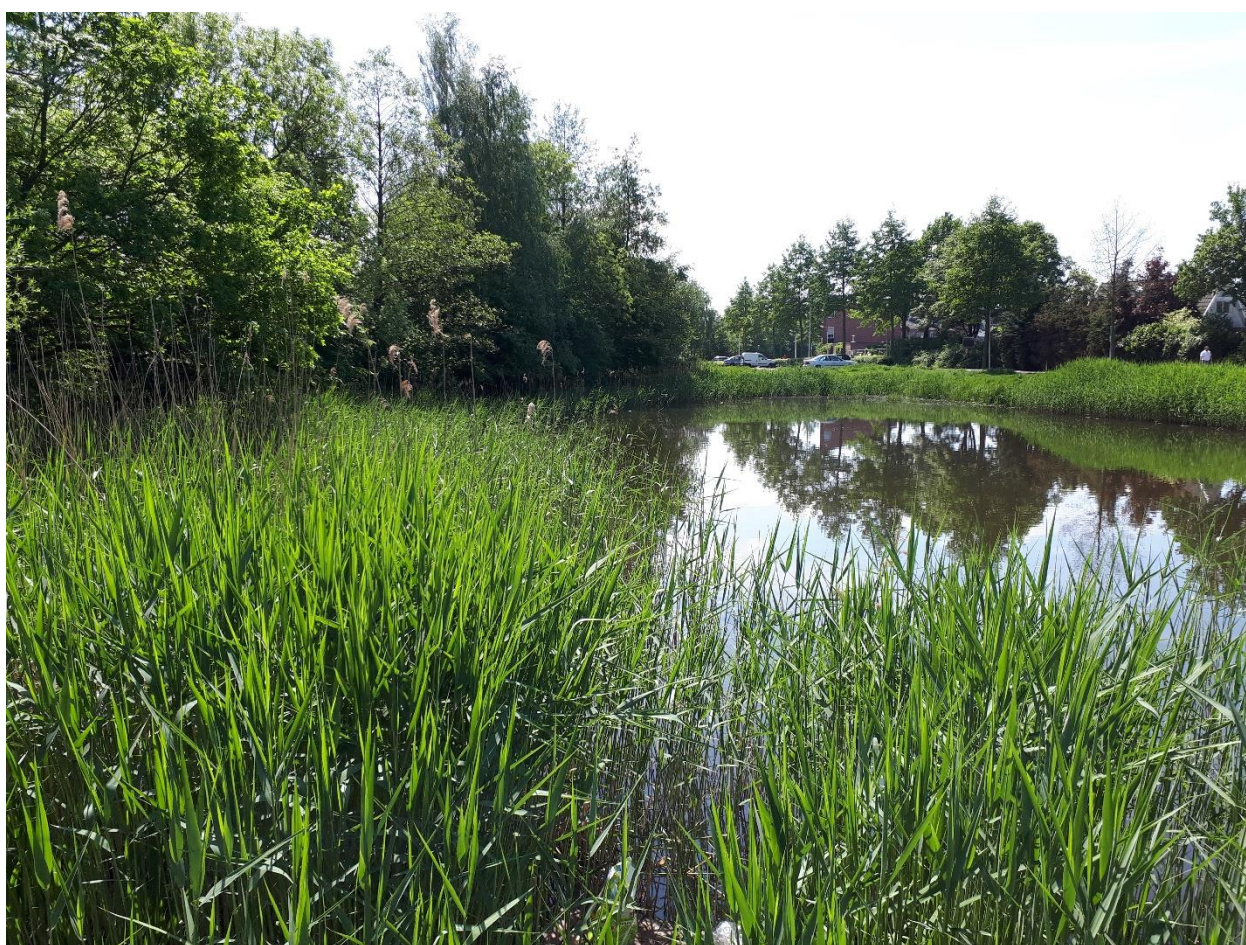
De vijver aan de Keerkring (De Koppel) is aan de zijde van het fietspad beschoeid, de rest van het water is begroeid met in het water groeiende oevervegetatie en aan de oostzijde en noordzijde staat een brede rietkraag.

De Koppel of Keerkring is aan het verlanden (zomer 2018).

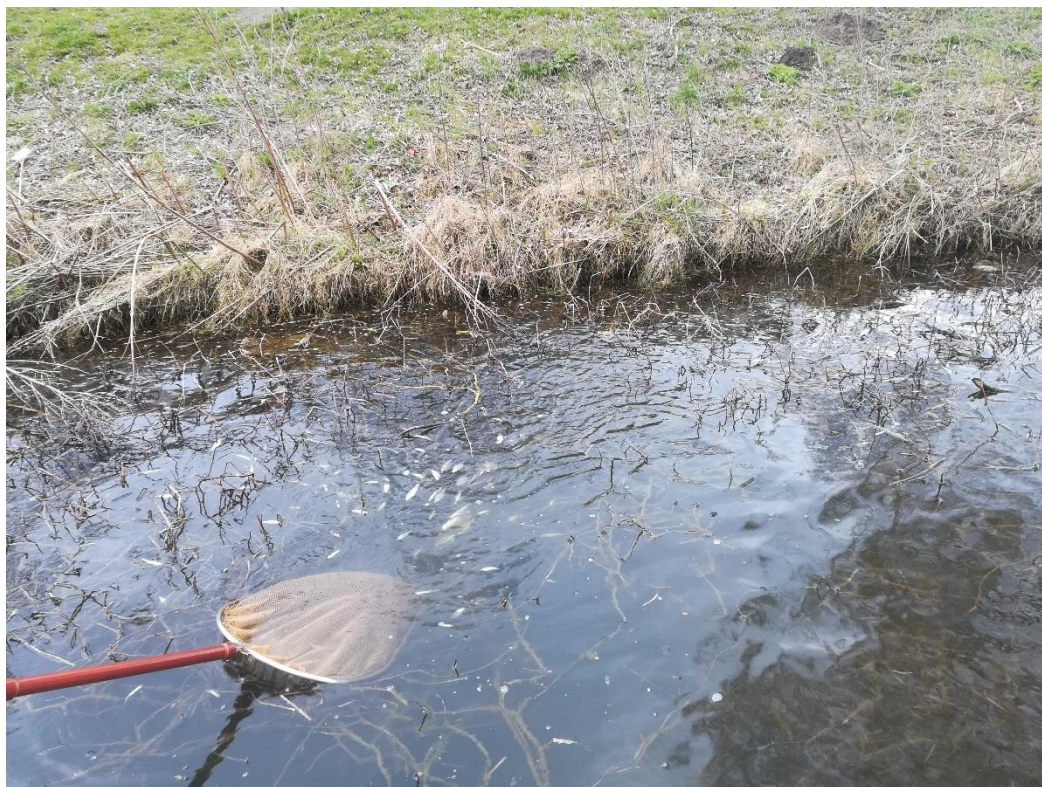
In de Posthoornslak is veel kleine vis aanwezig in de kleine plukjes resterende waterplanten.
