De Koppel (Keerkring) te Amersfoort

| Titel | Rapport Visserijkundig Onderzoek Stadswateren in Amersfoort, 2018 |
| Projectnummer | AVK2018027 |
| Datum | 2 oktober 2018 |

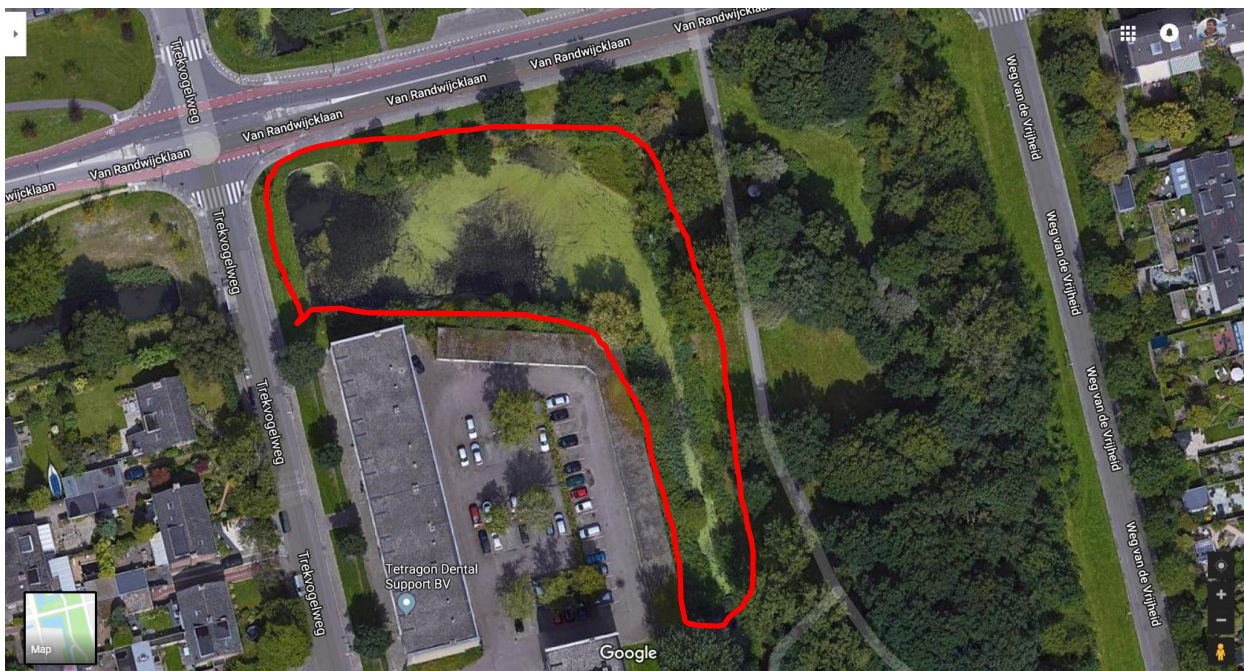
Het water aan de Trekvogelweg bestaat uit een brede kom met een uitloper. De oevers van het water zijn beschoeid, maar voor een groot deel staat er oevervegetatie voor de beschoeiing. Ook zijn er flinke struiken aanwezig met in het water hangende takken. In de zomer is het water bedekt geweest met flab (draadalg, zie foto volgende bladzijde).

De vijver aan de Trekvogelweg. Ongeveer het gehele oppervlak is bedekt met flab (draadalg). Foto Google Maps.

De vijver aan de Trekvogelweg is langs de wegzijde goed bereikbaar. Voor het overige deel is het niet bereikbaar, dit is bebouwd gebied. De bevisbaarheid wordt hier en daar belemmerd door oevervegetatie en bomen. In de zomer wordt de bevisbaarheid belemmerd door flab (zie foto vorige bladzijde).

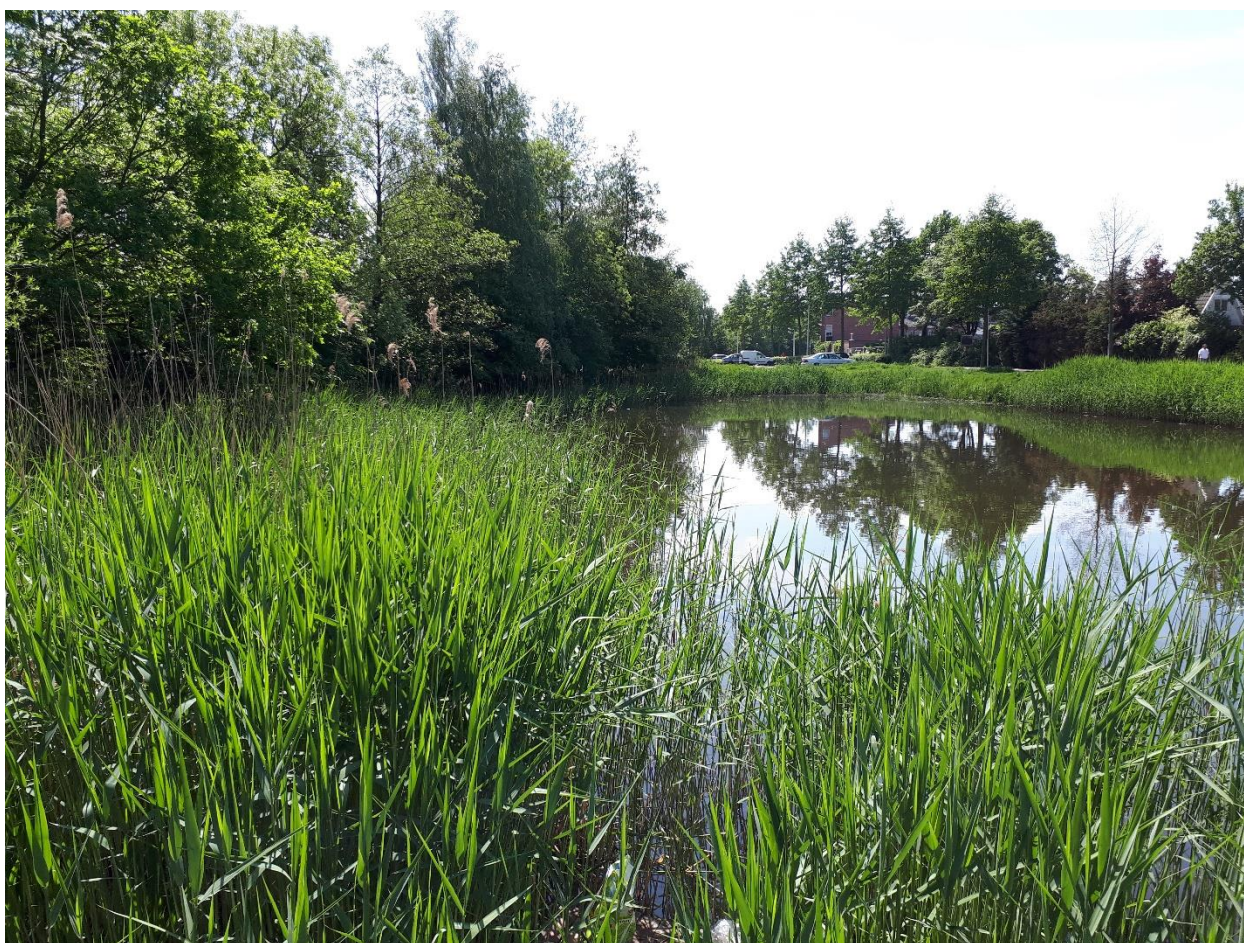
De vijver aan de Keerkring (De Koppel) is aan de zijde van het fietspad beschoeid, de rest van het water is begroeid met in het water groeiende oevervegetatie en aan de oostzijde en noordzijde staat een brede rietkraag.

De Koppel of Keerkring is aan het verlanden (zomer 2018).

Het water aan de Keerkring is rondom goed bereikbaar, aan de oostzijde is het wel lastig om er te komen vanwege opgaande onkruiden en bomen. In de Keerkring staan wel wat onderwaterplanten, volgens opgaaf hebben de waterplanten circa 10% bedekking, maar dat belemmert het sportvissen niet. In de zomer is het lastig om te vissen aan de oost- en noordzijde vanwege het ingroeiende riet. Parkeerplaatsen zijn er voldoende. De bevisbaarheid wordt slechter door de rietkraag die zich sterk uitbreidt aan de noord- en oostzijde.

Gewenste maatregelen sportvisserij: Oeverstekken maaien

| Wensen/actieplan komende 5 jaar | | |
|--|---|---|
| Wensen | Maaibeheer aanpassen, oevers grootste deel van het jaar niet te bevissen door rietkraag | |

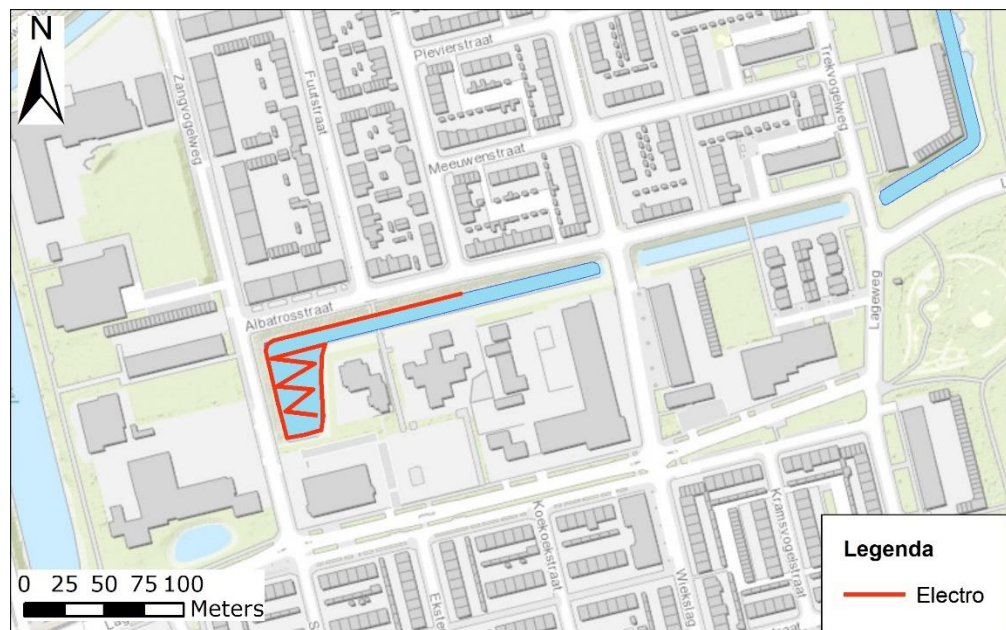
Figuur 3.1 Overzichtskaart uitgevoerde visserijen aan de Albatrosstraat. Tijdens de elektrovisserij is ook op het bredere deel gevist, om een beeld te krijgen of daar soms vis aanwezig was.

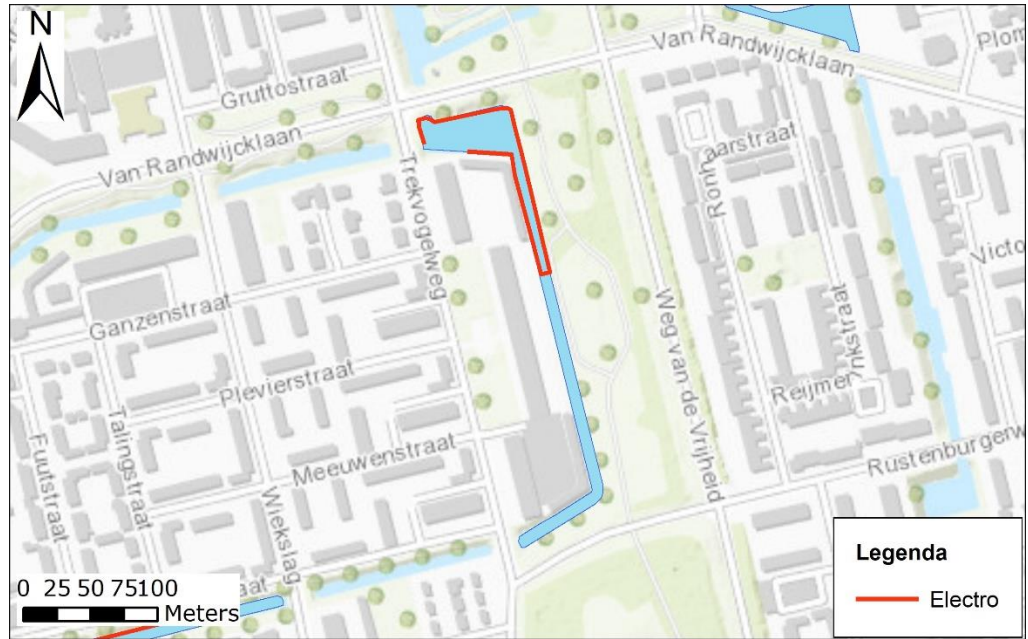
Figuur 3.2 Overzichtskaart uitgevoerde visserijen aan de Trekvogelweg

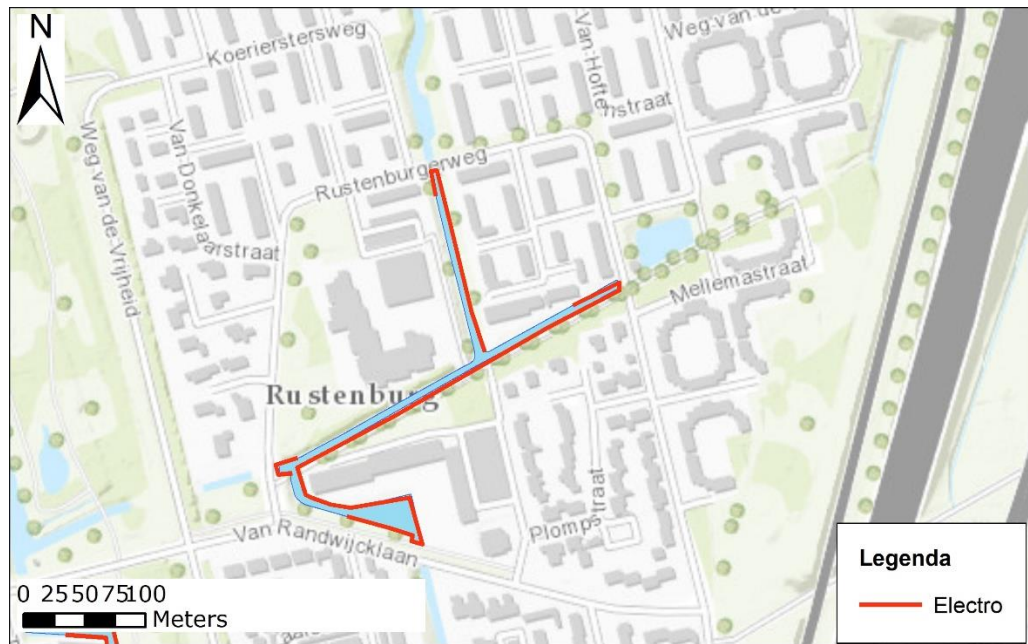
Figuur 3.3 Overzichtskaart uitgevoerde visserijen aan de Rustenburg

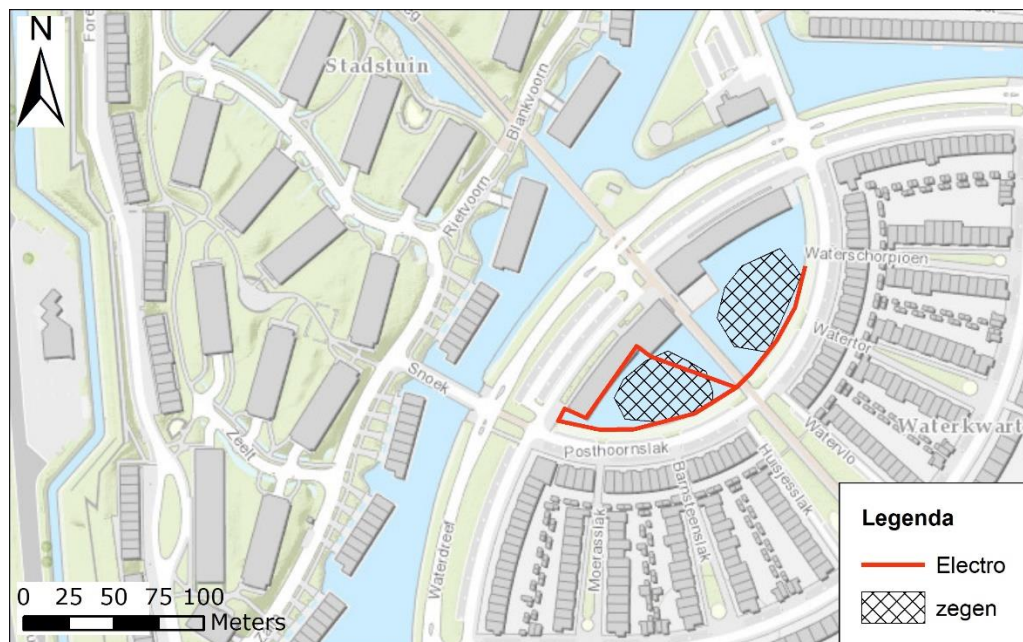
Figuur 3.4 Overzichtskaart uitgevoerde visserijen aan de Posthoornslak

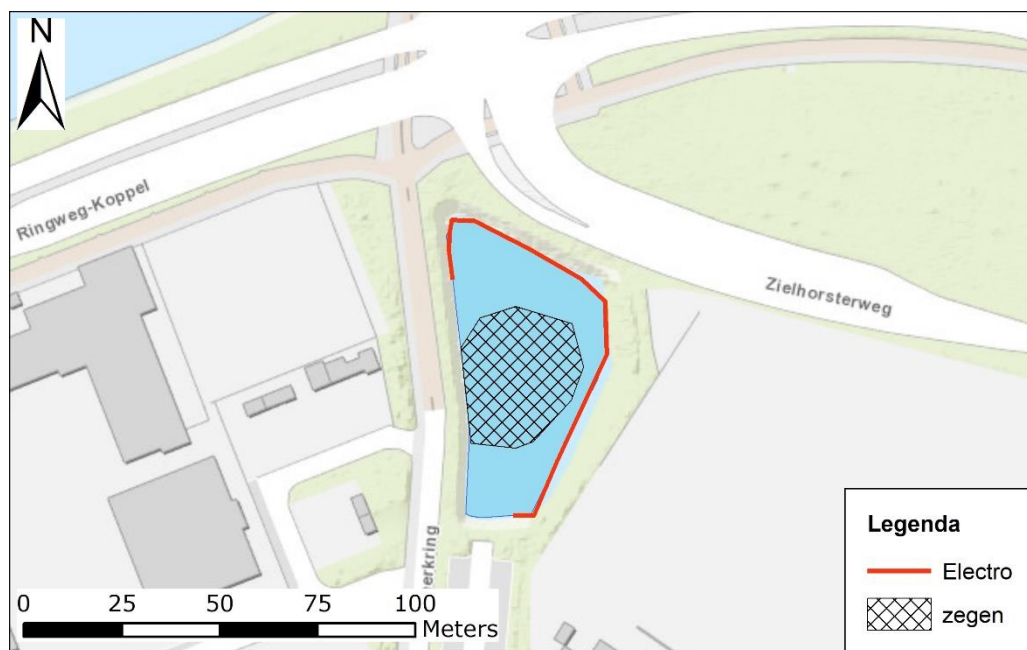
Figuur 3.5 Overzichtskaart uitgevoerde visserijen aan de Keerkring (de Koppel)

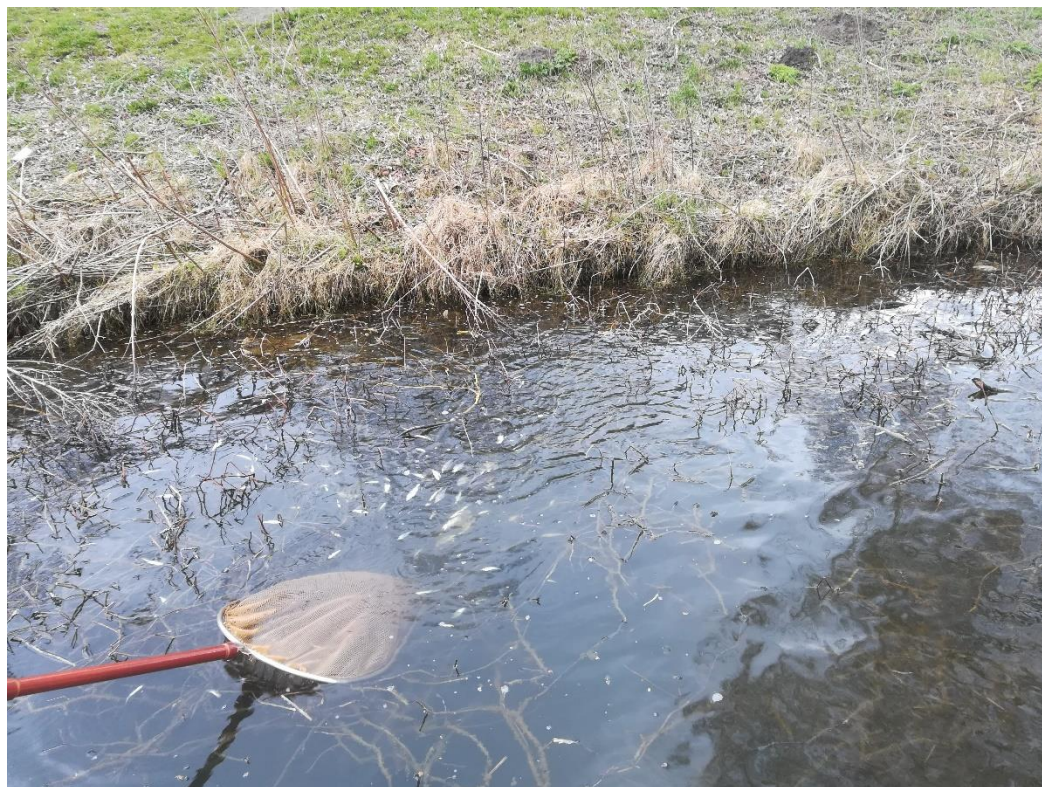
In de Posthoornslak is veel kleine vis aanwezig in de kleine plukjes resterende waterplanten.
