Rustenburg te Amersfoort

in Amersfoort, 2018

Titel	Rapport Visserijkundig Onderzoek Stadswateren in Amersfoort, 2018
Samenstelling	Sportvisserij Nederland Postbus 162 3720 AD BILTHOVEN
E-mail	info@sportvisserijnederland.nl
Homepage	www.sportvisserijnederland.nl
Opdrachtgever	HSV Amersfoort
Homepage	https://hsvamersfoort.mijnhengelsportvereniging.nl/
Auteur(s)	Ing. G.A.J.de Laak
E-mailadres	laak@sportvisserijnederland.nl
Aantal pagina's	39
Trefwoorden	Utrecht, Amersfoort, stadswateren, visserijkundig onderzoek, stadswateren
Versie	Definitief
Projectnummer	AVK2018027
Registratienummer	2deL1048/18
Datum	2 oktober 2018

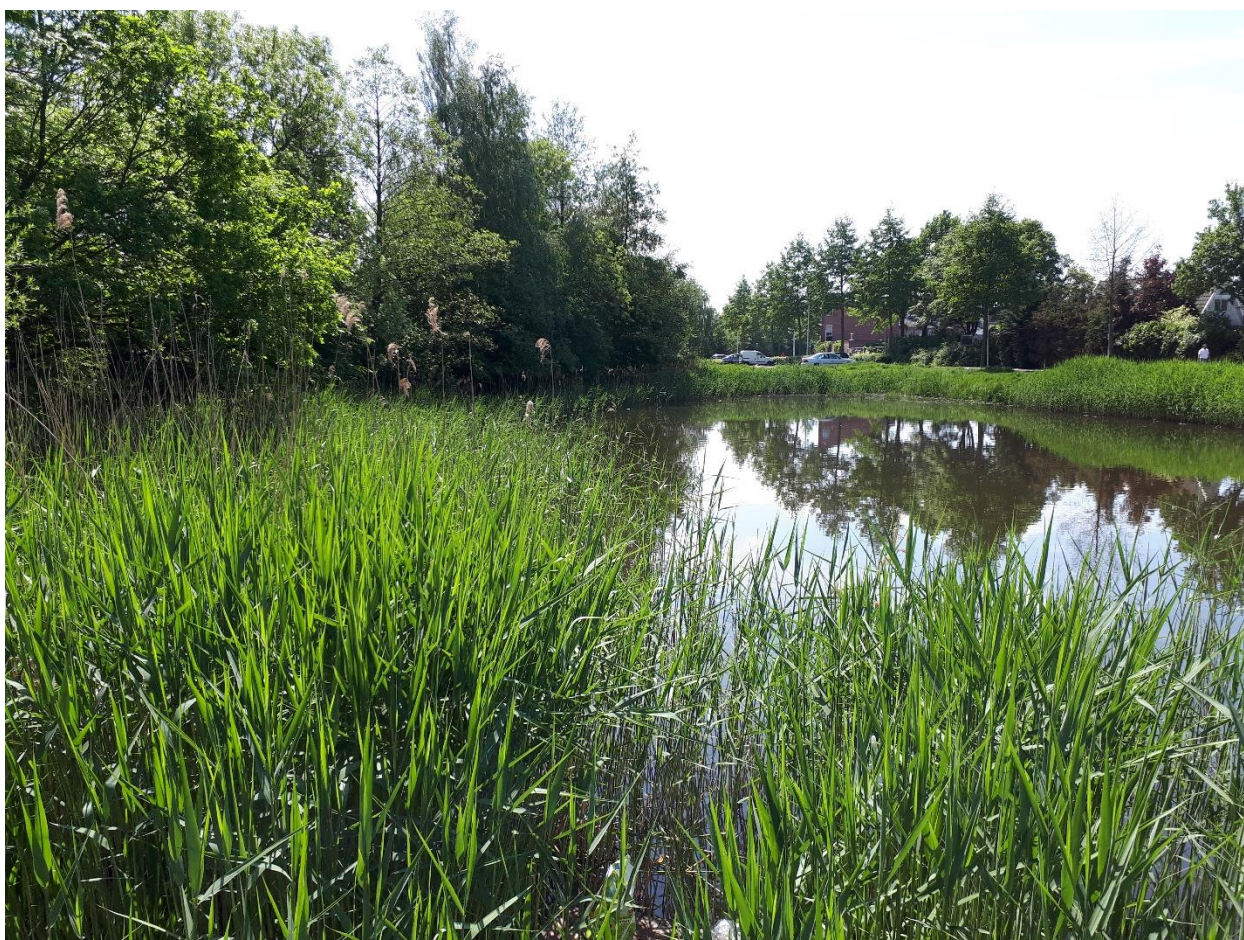
De Koppel of Keerkring is aan het verlanden (zomer 2018).

Het water aan de Keerkring is rondom goed bereikbaar, aan de oostzijde is het wel lastig om er te komen vanwege opgaande onkruiden en bomen. In de Keerkring staan wel wat onderwaterplanten, volgens opgaaf hebben de waterplanten circa 10% bedekking, maar dat belemmert het sportvissen niet. In de zomer is het lastig om te vissen aan de oost- en noordzijde vanwege het ingroeiende riet. Parkeerplaatsen zijn er voldoende. De bevisbaarheid wordt slechter door de rietkraag die zich sterk uitbreidt aan de noord- en oostzijde.

Voor het water aan de Keerkring (Koppel) kan eventueel gekozen worden om deze vijver te bezetten met een vrij hoge dichtheid aan karpers. Deze vorm van beheer is succesvol op andere plaatsen en is een impuls voor de jeugd- en recreatievisser. Ook kan de vijver een aantal malen per jaar benut worden door wedstrijdvisser.

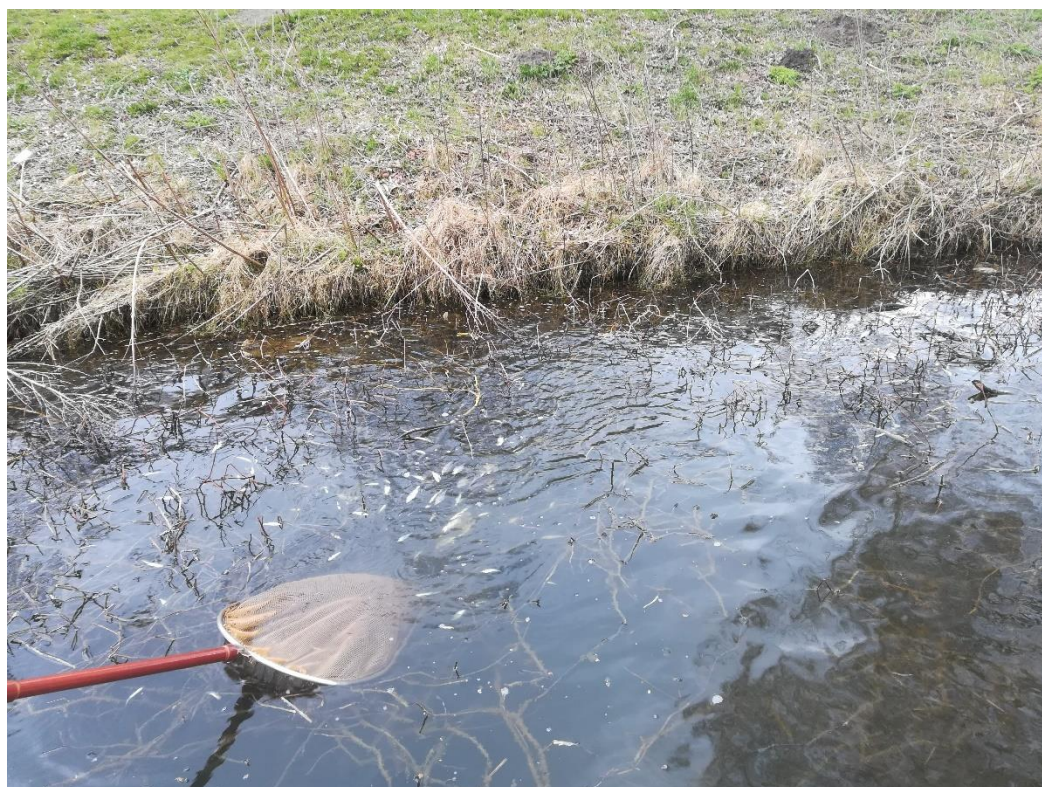
In de Posthoornslak is veel kleine vis aanwezig in de kleine plukjes resterende waterplanten.
