# Nieuwland, Waterjuffer, Posthoornslak te Amersfoort

# Stadswateren

in Amersfoort, 2018

| Titel | Rapport Visserijkundig Onderzoek Stadswateren in Amersfoort, 2018 |

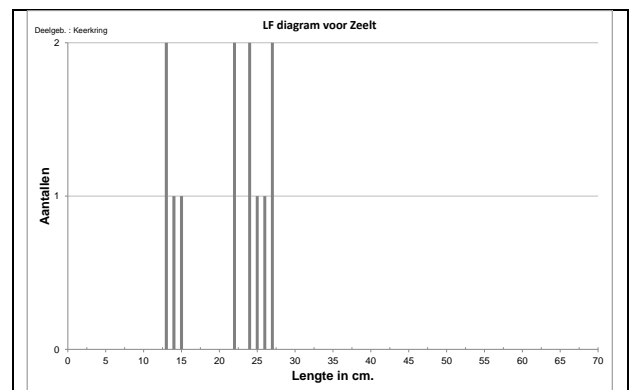
### Keerkring

In de grafiek voor blankvoorn zien we dat er tenminste 3 jaarklassen voorkomen. De grafiek voor zeelt laat zien dat er hoogstwaarschijnlijk maar twee jaarklassen voorkomen. De 0-groep (vissen die in het voorjaar van 2017 zijn geboren) ontbreken, deze vissen zouden een lengte van 3 (heel klein) tot 8 cm (vrij groot) moeten hebben.

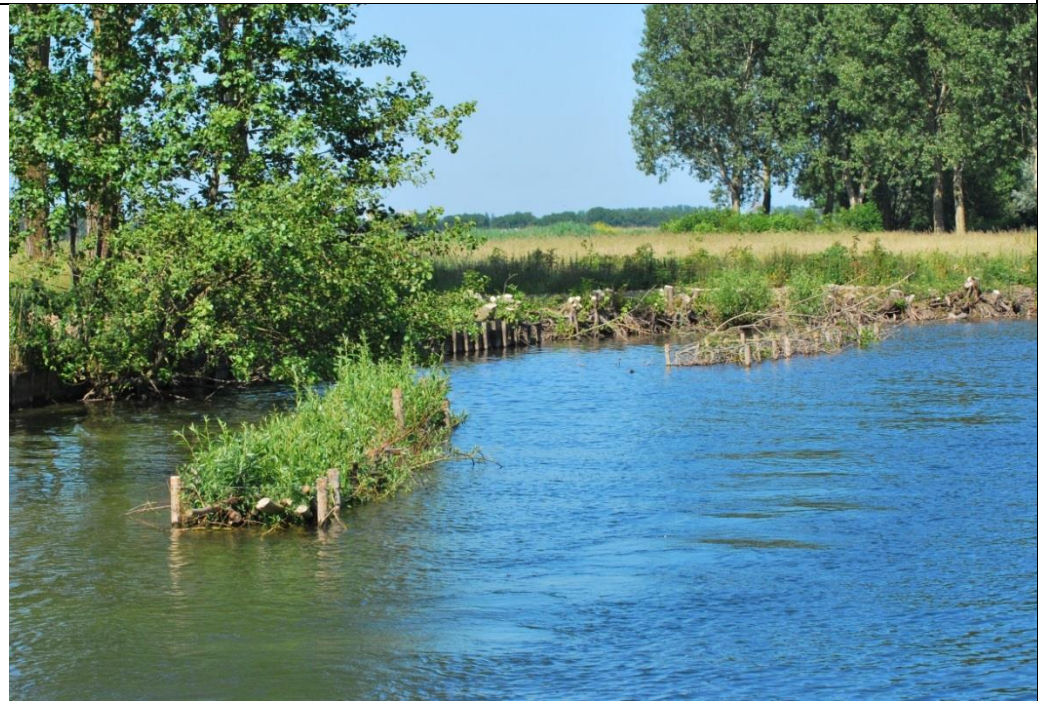
*Vissenbossen in de praktijk. Aanbevolen wordt om de bossen breder dan 1,0 meter te maken (liever 1,5 meter) en ook met de "inhoud" kan gevarieerd worden. De eerste indrukken zijn dat grove takken/stammetjes onderin zorgen voor meer (en grotere) vis in de vissenbossen.*

Op een aantal locaties in Nederland zijn vrij recent vissenbossen aangelegd. Deze vissenbossen lijken positief te werken op de visstand. Sportvisserij Nederland kwam tijdens bemonsteringen van viswateren deze vissenbossen toevallig tegen en inmiddels is er een proef gestart met vier wateren waarin vissenbossen zijn aangebracht. De vissenbossen zijn samengesteld uit een dubbele rij palen met een afstand van minimaal één meter tussen de rijen. Tussen de palen kan grof snoeihout worden aangebracht (stamdikte 10-20 cm). De vissenbossen kunnen voor een nvo of voor de bestaande rietkragen geplaatst worden. Er moet wel voldoende ruimte zijn voor de vis om achter de palenrij te komen.

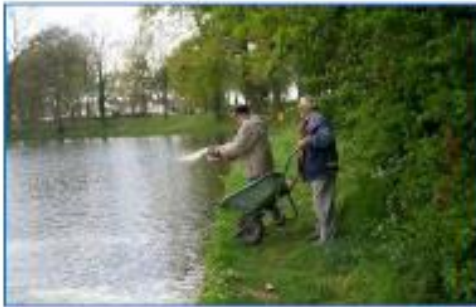
In kleine wateren kun je het krijt vanaf de kant met schop en kruiwagen verspreiden. Voor het beste resultaat wordt dit gedaan met wind in de rug, waardoor het krijt zich goed over het wateroppervlak kan verspreiden.

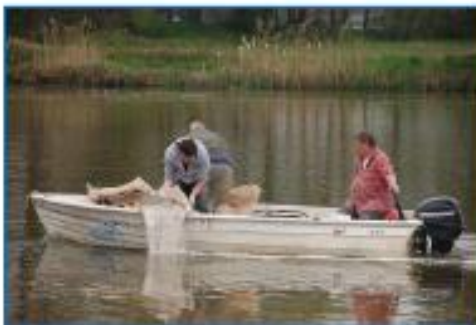
Voor grotere wateren gebruik je een boot. Het toedienen van krijt op één hectare water met drie personen in de boot duurt circa twee tot drie uur. Door het schroefwater van de buitenboordmotor wordt het krijt vrij gelijkmatig verspreid over het water. Na afloop van het toedienen is het water melkwit, wat echter geen nadelige gevolgen voor de visstand heeft.

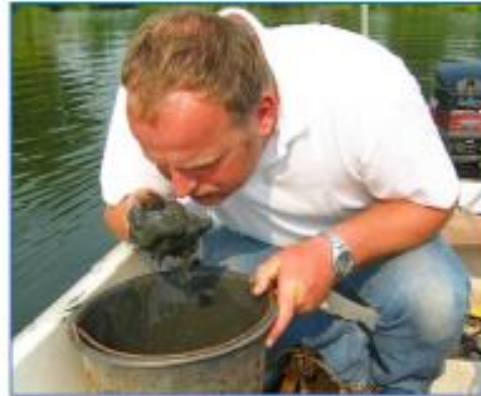
Door de dikte van de modderlaag te monitoren, kun je het resultaat van het bekrijten meten. Het in kaart brengen van de modderlaag kan met behulp van een peilstok, waaraan een houten of metalen plaat (diameter max. 20 cm) is gemonteerd. Duw de stok voorzichtig naar beneden tot je de modder voelt. Lees de diepte af en duw dan door tot je de vaste grond voelt. Lees de peilstok dan weer af. Het verschil is de dikte van de modderlaag.
