Stadswateren

in Amersfoort, 2018

| Titel | Rapport Visserijkundig Onderzoek Stadswateren in Amersfoort, 2018 |
| Datum | 2 oktober 2018 |

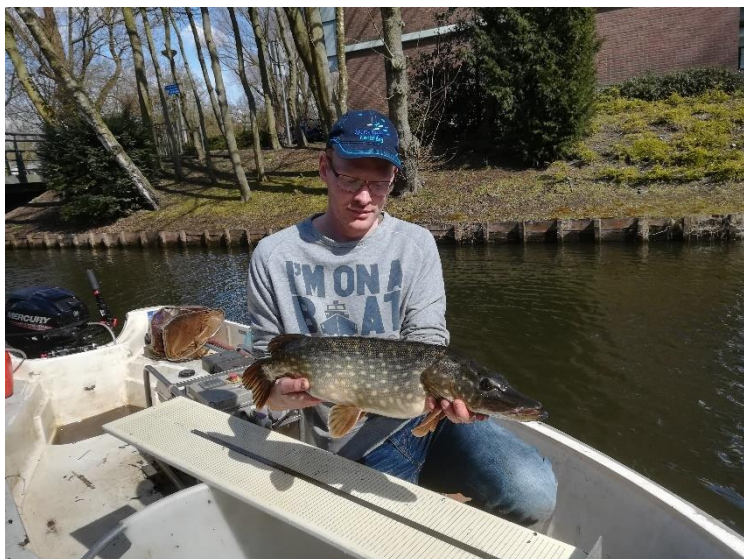
Een grotere snoek in de Rustenburg.

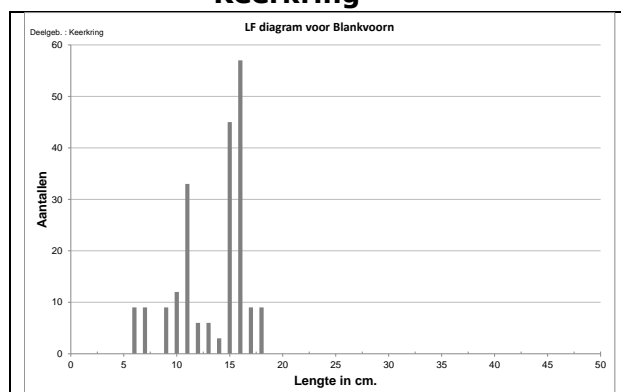
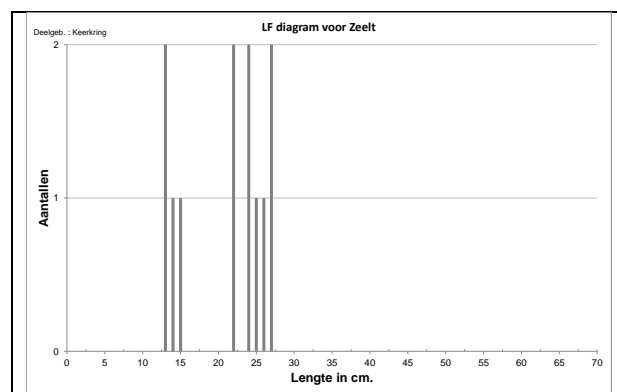
Keerkring

In de grafiek voor blankvoorn zien we dat er tenminste 3 jaarklassen voorkomen. De grafiek voor zeelt laat zien dat er hoogstwaarschijnlijk maar twee jaarklassen voorkomen. De 0-groep (vissen die in het voorjaar van 2017 zijn geboren) ontbreken, deze vissen zouden een lengte van 3 (heel klein) tot 8 cm (vrij groot) moeten hebben.

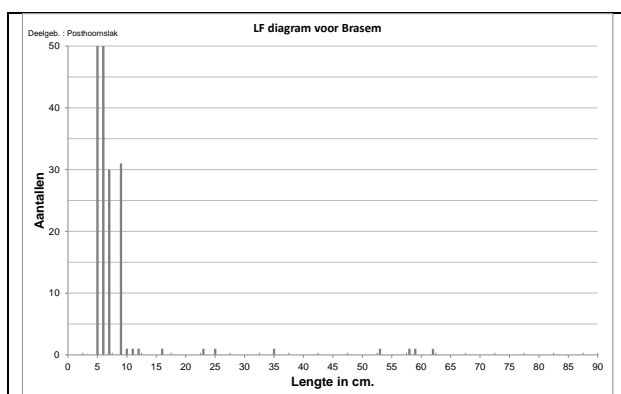
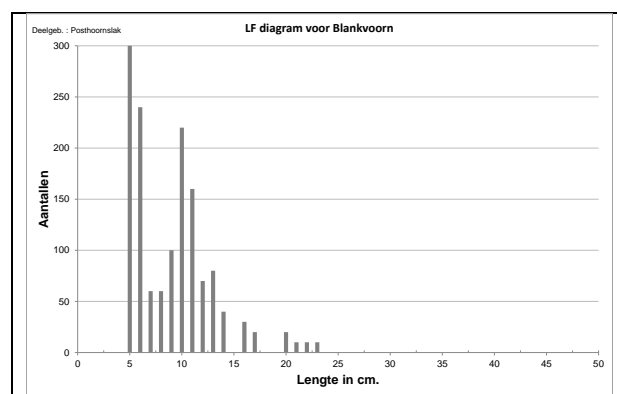
Posthoorn

In de vijver aan de Posthoornslak komt erg veel kleine vis voor, waaronder brasem. De eerstejaars vissen hebben een lengte van 5 tot 8 cm. Rond de 10 cm is een tweede jaarklasse aanwezig. Van de oudere jaarklassen zijn steeds maar enkele vissen per centimeterklasse aanwezig. Waarschijnlijk ontbreken ook jaarklassen in de leeftijdsopbouw. In de vijver komen ook veel blankvoorns voor met een lengte tot 23 centimeter.
