De Koppel (Keerkring) te Amersfoort

| Titel | Rapport Visserijkundig Onderzoek Stadswateren in Amersfoort, 2018 |
| Projectnummer | AVK2018027 |
| Datum | 2 oktober 2018 |

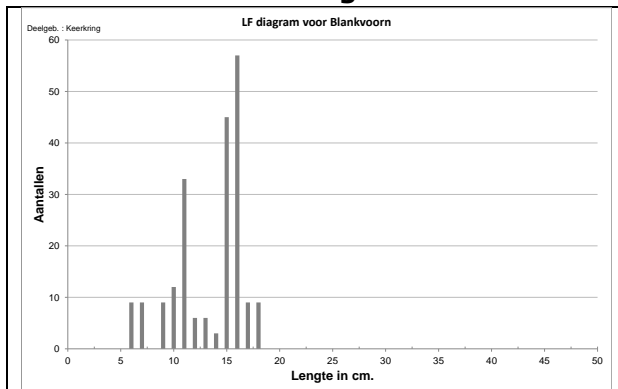
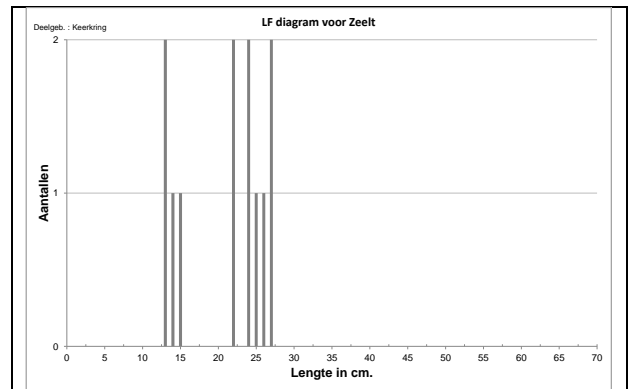
Keerkring

In de grafiek voor blankvoorn zien we dat er tenminste 3 jaarklassen voorkomen. De grafiek voor zeelt laat zien dat er hoogstwaarschijnlijk maar twee jaarklassen voorkomen. De 0-groep (vissen die in het voorjaar van 2017 zijn geboren) ontbreken, deze vissen zouden een lengte van 3 (heel klein) tot 8 cm (vrij groot) moeten hebben.

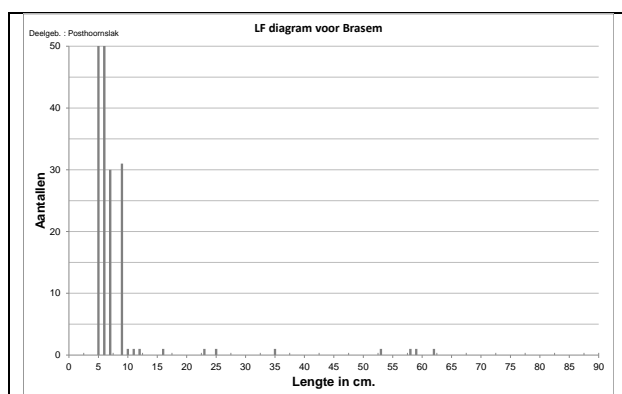
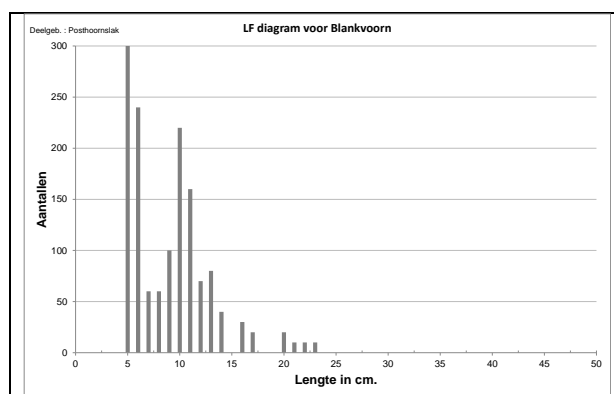
Posthoorn

In de vijver aan de Posthoornslak komt erg veel kleine vis voor, waaronder brasem. De eerstejaars vissen hebben een lengte van 5 tot 8 cm. Rond de 10 cm is een tweede jaarklasse aanwezig. Van de oudere jaarklassen zijn steeds maar enkele vissen per centimeterklasse aanwezig. Waarschijnlijk ontbreken ook jaarklassen in de leeftijdsopbouw. In de vijver komen ook veel blankvoorns voor met een lengte tot 23 centimeter.
