Rustenburg te Amersfoort

in Amersfoort, 2018

Titel	Rapport Visserijkundig Onderzoek Stadswateren in Amersfoort, 2018
Samenstelling	Sportvisserij Nederland Postbus 162 3720 AD BILTHOVEN
E-mail	info@sportvisserijnederland.nl
Homepage	www.sportvisserijnederland.nl
Opdrachtgever	HSV Amersfoort
Homepage	https://hsvamersfoort.mijnhengelsportvereniging.nl/
Auteur(s)	Ing. G.A.J.de Laak
E-mailadres	laak@sportvisserijnederland.nl
Aantal pagina's	39
Trefwoorden	Utrecht, Amersfoort, stadswateren, visserijkundig onderzoek, stadswateren
Versie	Definitief
Projectnummer	AVK2018027
Registratienummer	2deL1048/18
Datum	2 oktober 2018

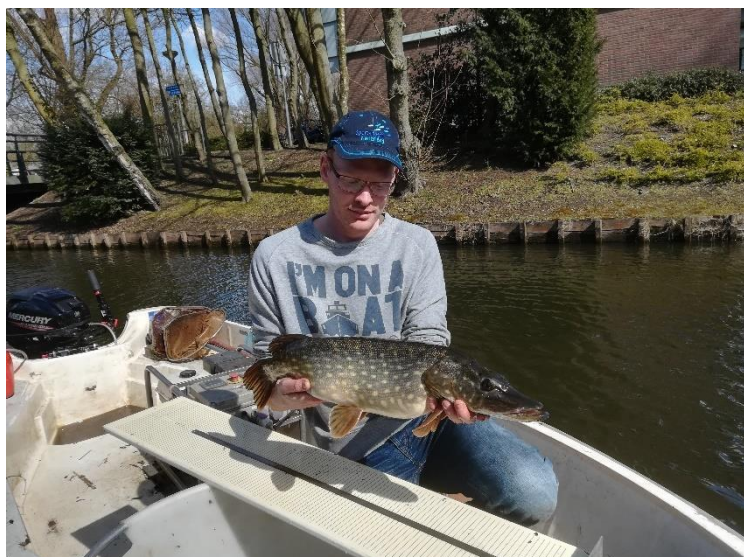
Een grotere snoek in de Rustenburg.

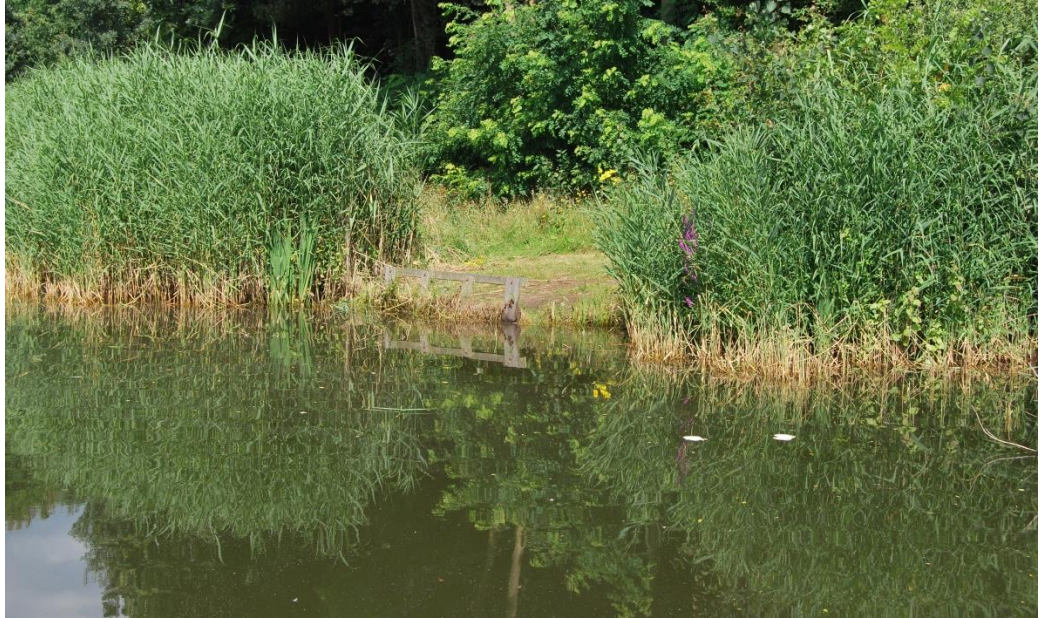
Een fraaie visplek tussen de oeverbegroeiing van een natuurvriendelijke oever (nvo). Een begroeide oeverzone geeft veel meer waarde voor vissen.

Om meer beschutting te creëren kan ook overlegd worden met de gemeente om bepaalde oevergedeelten niet meer te maaien. Hierdoor kan zich riet ontwikkelen. Dit kan uitgevoerd worden de vijver aan de Posthoornslak, Albatrosstraat en de vijver aan het Rustenburg. Op termijn kan het eruit zien als op onderstaande foto.
