Wijk Schothorst

in Amersfoort, 2018

HENGELSPORT-
VERENIGING **"AMERSFOORT"**

Titel	Rapport Visserijkundig Onderzoek Wijk Schothorst in Amersfoort, 2018
Samenstelling	Sportvisserij Nederland Postbus 162 3720 AD BILTHOVEN
E-mail	info@sportvisserijnederland.nl
Homepage	www.sportvisserijnederland.nl
Opdrachtgever	HSV Amersfoort
Homepage	https://hsvamersfoort.mijnhengelsportvereniging.nl/
Auteur(s)	Ing. G.A.J.de Laak
E-mailadres	laak@sportvisserijnederland.nl
Aantal pagina's	28
Trefwoorden	Utrecht, Amersfoort, stadswateren, visserijkundig onderzoek, Schothorst
Versie	Definitief
Projectnummer	AVK2018008
Registratienummer	2deL1048/18
Datum	5 juni 2018

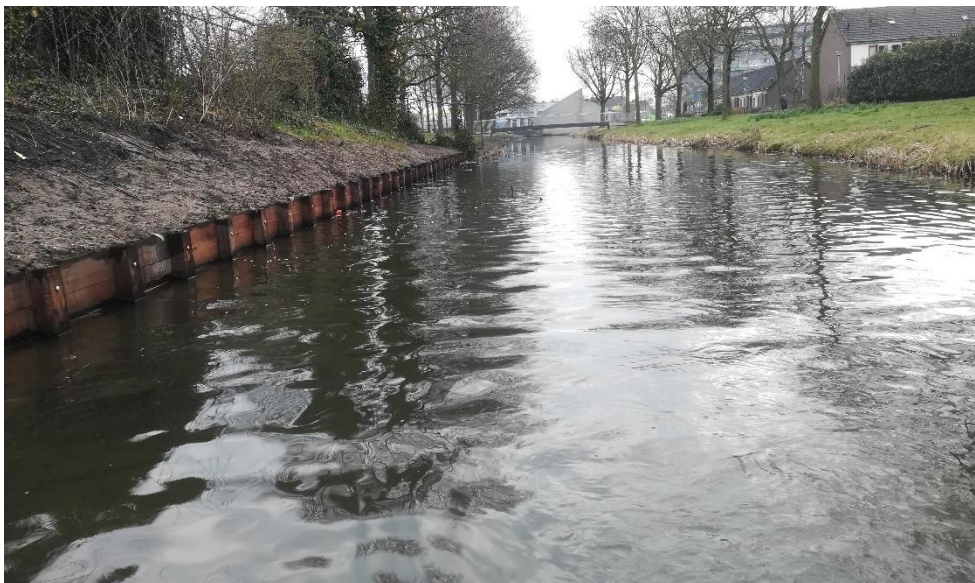
De oever langs het Klaartje Donzenpad in de richting van de supermarkt gezien. De rechterzijde wordt gemaaid.

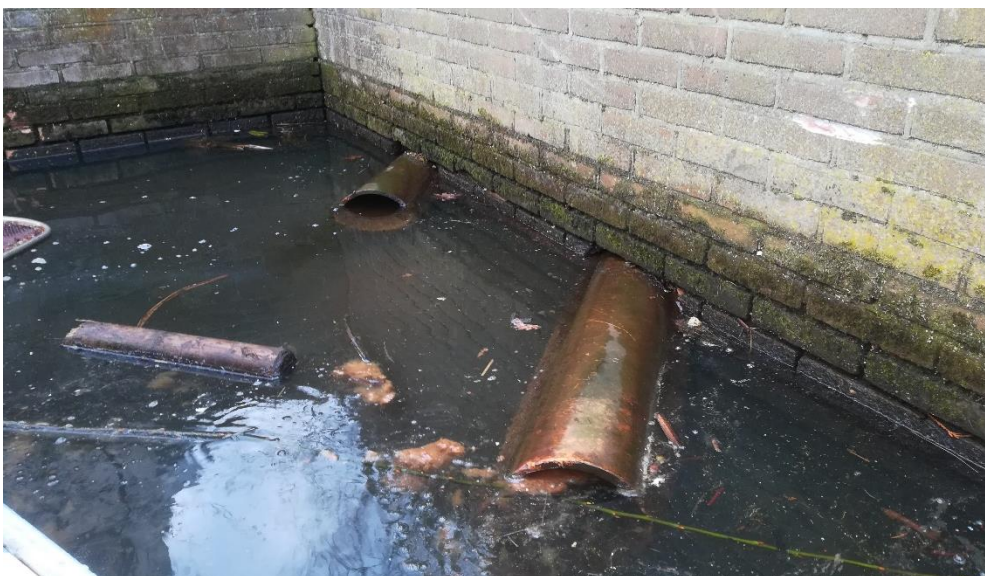
Afvoerpijp met vreemde bruine substantie aan de Kattenbroekerweg.

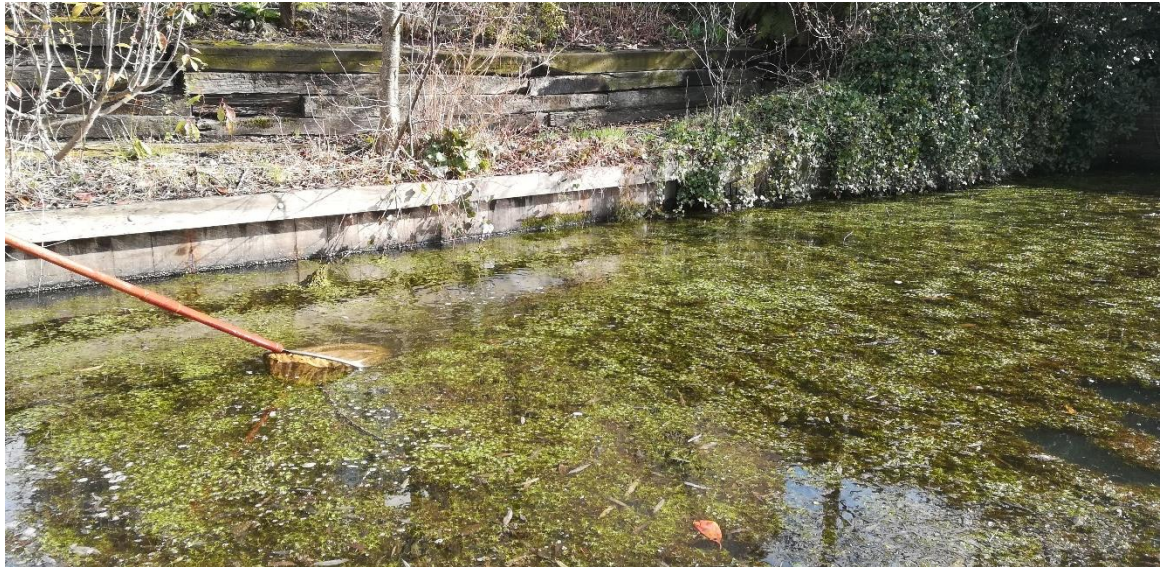
Het Kanteklaarpad was ten tijde van de bemonstering nog voor een groot deel begroeïd (>50%) met sterrekroos. Ook hier is zwart slib aanwezig.

Het deel aan het Kanteklaarpad was dicht begroeid met voornamelijk sterrekroos.

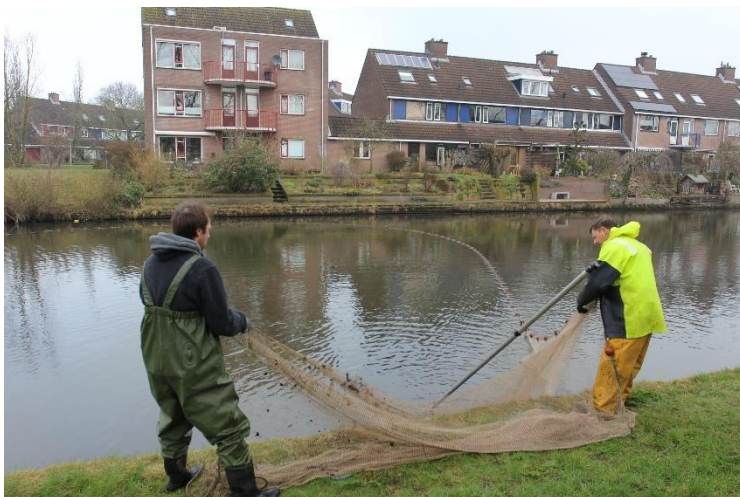
De zegen wordt binnengehaald op het Heer Halewijnpad. Met de zegen wordt de visstand op het open water bemonsterd.

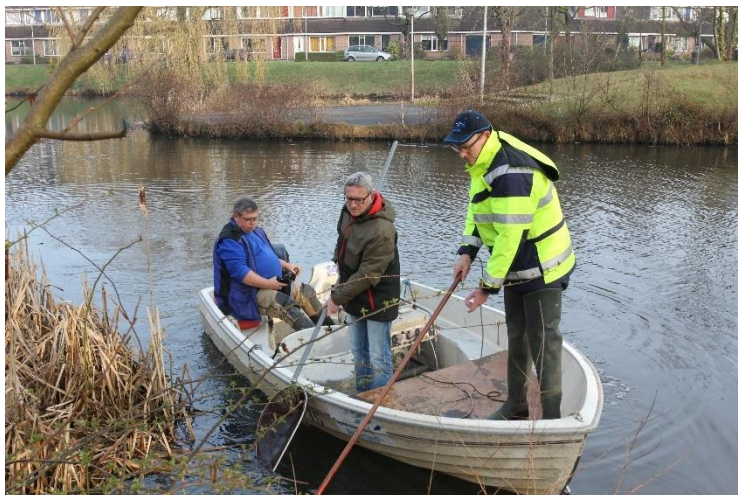
Uitvoering van de elektrovisserij. Met de elektrovisserij wordt de oeverzone bevestigd.

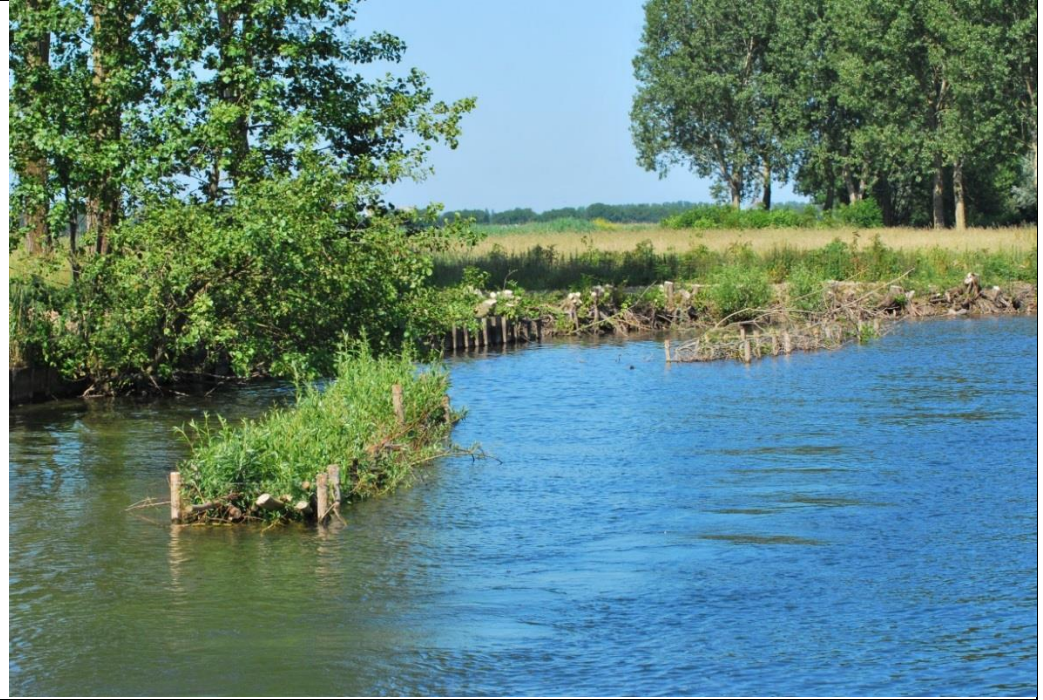
Vissenbossen in de praktijk. Aanbevolen wordt om de bossen breder dan 1,0 meter te maken (liever 1,5 meter) en ook met de "inhoud" kan gevarieerd worden. De eerste indrukken zijn dat grove takken/stammetjes onderin zorgen voor meer (en grotere) vis in de vissenbossen.

Op een aantal locaties in Nederland zijn vrij recent vissenbossen aangelegd. Deze vissenbossen lijken positief te werken op de visstand. Sportvisserij Nederland kwam tijdens bemonsteringen van viswateren deze vissenbossen toevallig tegen en inmiddels is er een proef gestart met twee wateren waarin vissenbossen zijn aangebracht. De vissenbossen zijn samengesteld uit een dubbele rij palen met een afstand van minimaal één meter tussen de rijen. Tussen de palen kan grof snoeihout worden aangebracht (stamdikte 10-20 cm). De vissenbossen kunnen voor een nvo of voor de bestaande rietkragen geplaatst worden. Er moet wel voldoende ruimte zijn voor de vis om achter de palenrij te komen.

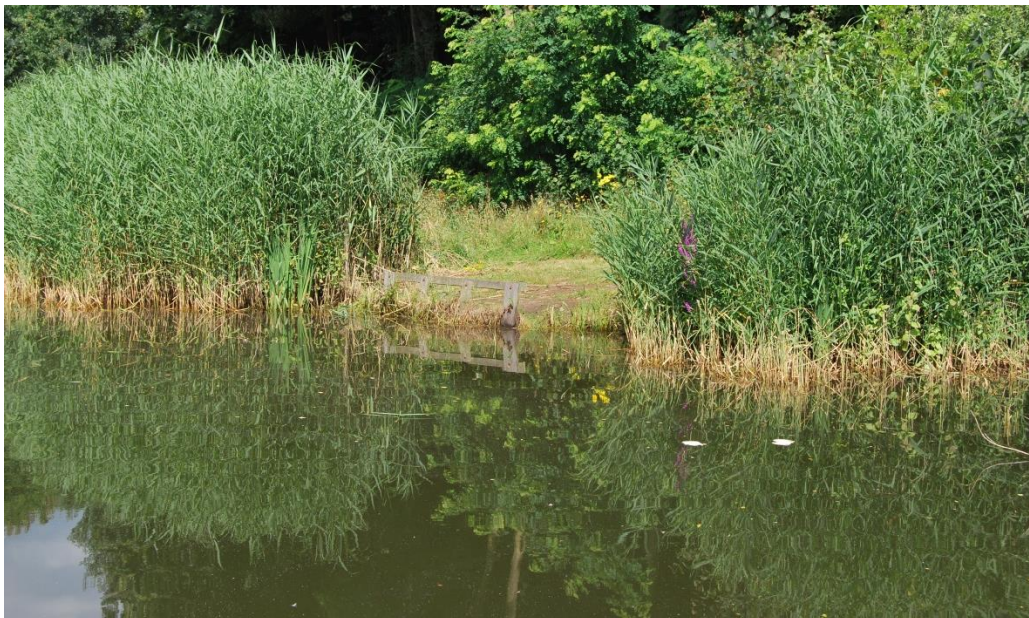
Een fraaie visplek tussen de oeverbegroeiing van een natuurvriendelijke oever (nvo). Een begroeide oeverzone geeft veel meer waarde voor vissen.

Om meer beschutting te creëren kan ook overlegd worden met de gemeente of bepaalde oevergedeelten niet meer worden gemaaid. Hierdoor kan zich riet ontwikkelen. Dit kan uitgevoerd worden in het water van Klaartje Donzenpad aan de rechterzijde (zie foto blz. 8). Op termijn kan het eruit zien als op onderstaande foto.

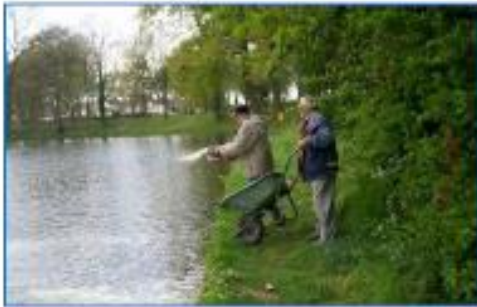
In kleine wateren kun je het krait vanaf de kant met schop en kruiwagen verspreiden. Voor het beste resultaat wordt dit gedaan met wind in de rug, waardoor het krait zich goed over het wateroppervlak kan verspreiden.

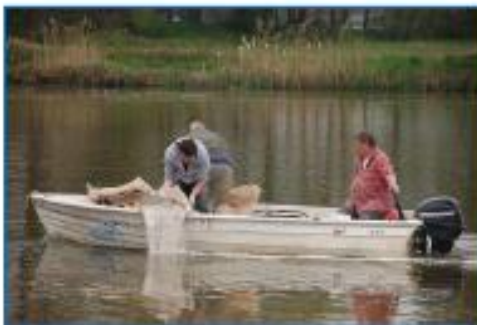
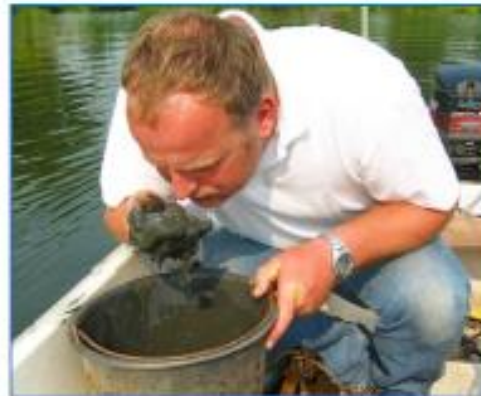
Voor grotere wateren gebruik je een boot. Het toedienen van krait op één hectare water met drie personen in de boot duurt circa twee tot drie uur. Door het schroefwater van de buitenboordmotor wordt het krait vrij gelijkmatig verspreid over het water. Na afloop van het toedienen is het water melkwit, wat echter geen nadelige gevolgen voor de visstand heeft.
