Soesterkwartier Vreeland te Amersfoort

Titel	Rapport Visserijkundig Onderzoek Wijk Soesterkwartier in Amersfoort, 2019
Samenstelling	Sportvisserij Nederland Postbus 162 3720 AD BILTHOVEN
E-mail	info@sportvisserijnederland.nl
Homepage	www.sportvisserijnederland.nl
Opdrachtgever	HSV Amersfoort
Homepage	https://hsvamersfoort.mijnhengelsportvereniging.nl/
Auteur(s)	Ing. G.A.J.de Laak
E-mailadres	laak@sportvisserijnederland.nl
Aantal pagina's	37
Trefwoorden	Amersfoort, stadswateren, visserijkundig onderzoek, Soesterkwartier
Versie	Definitief
Projectnummer	AVK2019006
Registratienummer	2deL1048/19
Datum	16 juli 2019 (oplevering rapport)

Op verzoek van de Hengelsportvereniging Amersfoort (HSVA) is op 27 en 28 februari 2019 door Sportvisserij Nederland een visserijkundig onderzoek uitgevoerd in wateren van de wijk Soesterkwartier (zie Figuur 1.1) in Amersfoort.

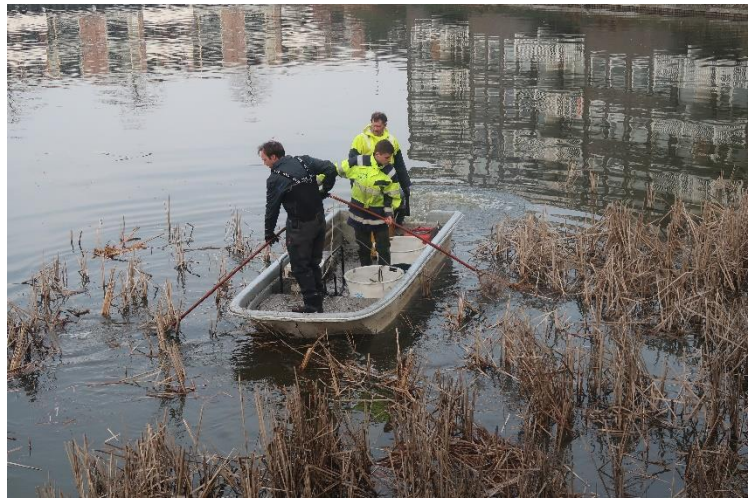
Uitvoering van de elektrovisserij. Met de elektrovisserij wordt de oeverzone bevist. Hier wordt gevist in de lisdodden van de Noordewierweg.

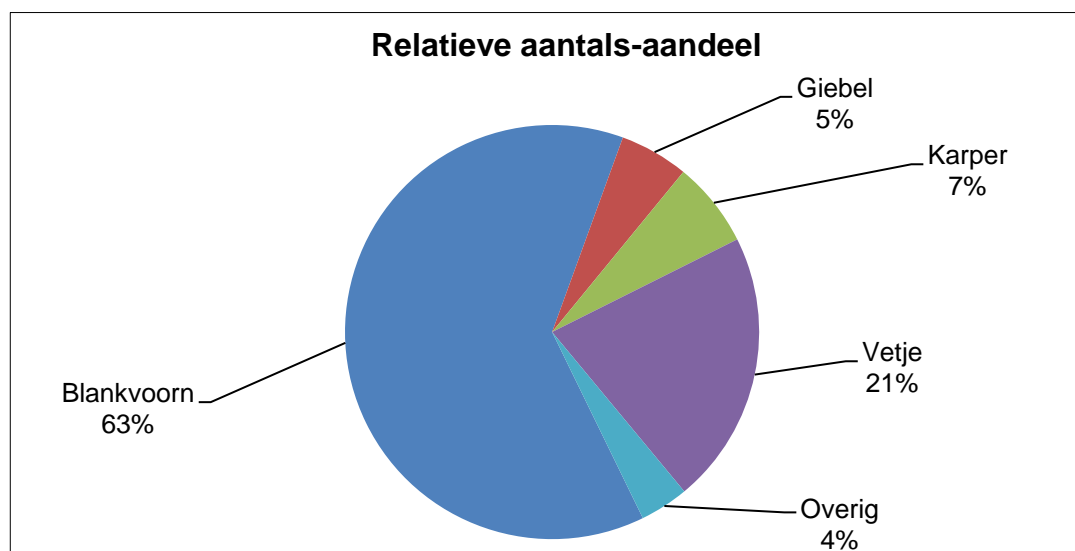
De blankvoorn is de meest aangetroffen vissoort qua aantallen. Daarna volgt het vetje. Karper, giebel en de overige soorten hebben een aandeel van minder dan 10%.

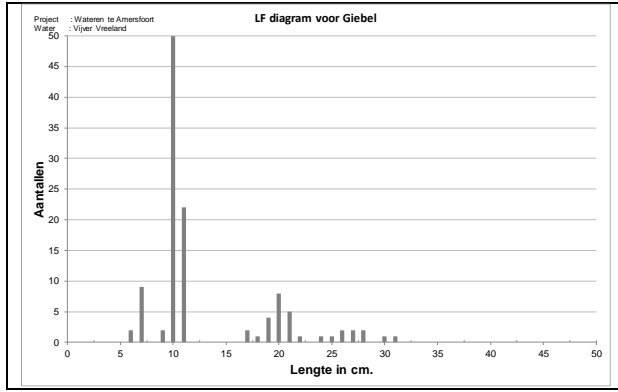
Van de wilde vorm van de goudvis zijn 116 exemplaren gevangen met een lengte tussen de 6 en 31 cm. In de lengtefrequentieverdeling zijn duidelijk meerdere jaarklassen aanwezig. De conditie van de giebels is voldoende.
