Soesterkwartier vijver Noordewierweg (Puntenburg) te Gemeente Amersfoort

Titel	Rapport Visserijkundig Onderzoek Wijk Soesterkwartier in Amersfoort, 2019
Samenstelling	Sportvisserij Nederland Postbus 162 3720 AD BILTHOVEN
E-mail	info@sportvisserijnederland.nl
Homepage	www.sportvisserijnederland.nl
Opdrachtgever	HSV Amersfoort
Homepage	https://hsvamersfoort.mijnhengelsportvereniging.nl/
Auteur(s)	Ing. G.A.J.de Laak
E-mailadres	laak@sportvisserijnederland.nl
Aantal pagina's	37
Trefwoorden	Amersfoort, stadswateren, visserijkundig onderzoek, Soesterkwartier
Versie	Definitief
Projectnummer	AVK2019006
Registratienummer	2deL1048/19
Datum	16 juli 2019 (oplevering rapport)

G.A.J. de Laak, 2019. Rapport Visserijkundig Onderzoek Wijk Soesterkwartier in Amersfoort, 2019. Sportvisserij Nederland, Bilthoven in opdracht van Hengelsport Vereniging Amersfoort.

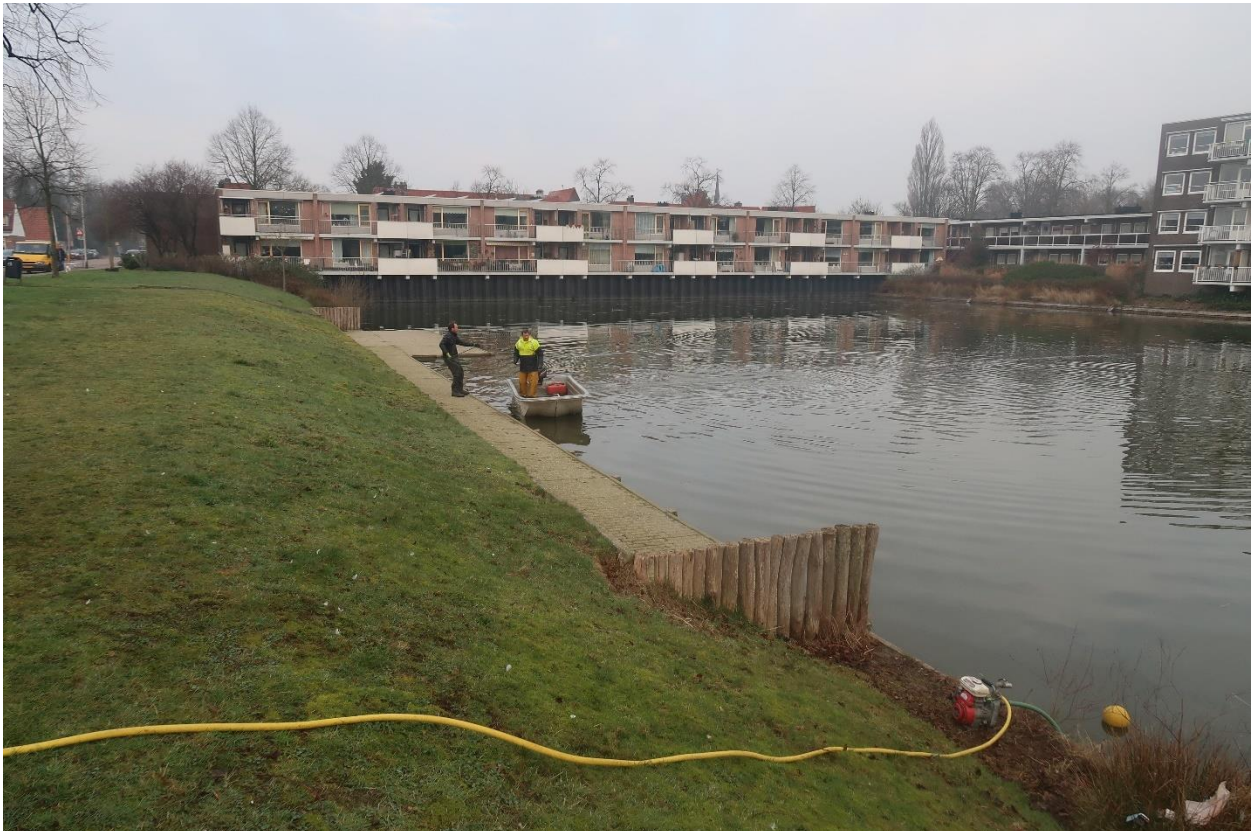
De vijver aan de Noordewierweg ligt aan drie zijden tussen de bebouwing. Aan de westoever is de muur van één flat in het water gebouwd. De oever is beschoeid en voor de beschoeiing staan met name aan de oostkant veel lisdodden. De foto op de voorkant van dit rapport geeft een indruk van de hoeveelheid begroeiing aan lisdodden. Aan de wegzijde ligt een steiger. Het Elektrisch Geleidings Vermogen was 140 $\mu\text{S}/\text{cm}$. De watertemperatuur was 8,3 °C. De vijver bleek veel veenachtig slib te bevatten. De zegen kon niet aan de kant worden gehaald. Uiteindelijk is de vis elektrisch gevangen in de zegen. Volgens metingen ligt er in de hele vijver 30 tot 50 cm bagger.

De vijver aan de Noordewierweg
