Wijk Soesterkwartier

in Amersfoort, 2019

Titel	Rapport Visserijkundig Onderzoek Wijk Soesterkwartier in Amersfoort, 2019
Samenstelling	Sportvisserij Nederland Postbus 162 3720 AD BILTHOVEN
E-mail	info@sportvisserijnederland.nl
Homepage	www.sportvisserijnederland.nl
Opdrachtgever	HSV Amersfoort
Homepage	https://hsvamersfoort.mijnhengelsportvereniging.nl/
Auteur(s)	Ing. G.A.J.de Laak
E-mailadres	laak@sportvisserijnederland.nl
Aantal pagina's	37
Trefwoorden	Amersfoort, stadswateren, visserijkundig onderzoek, Soesterkwartier
Versie	Definitief
Projectnummer	AVK2019006
Registratienummer	2deL1048/19
Datum	16 juli 2019 (oplevering rapport)

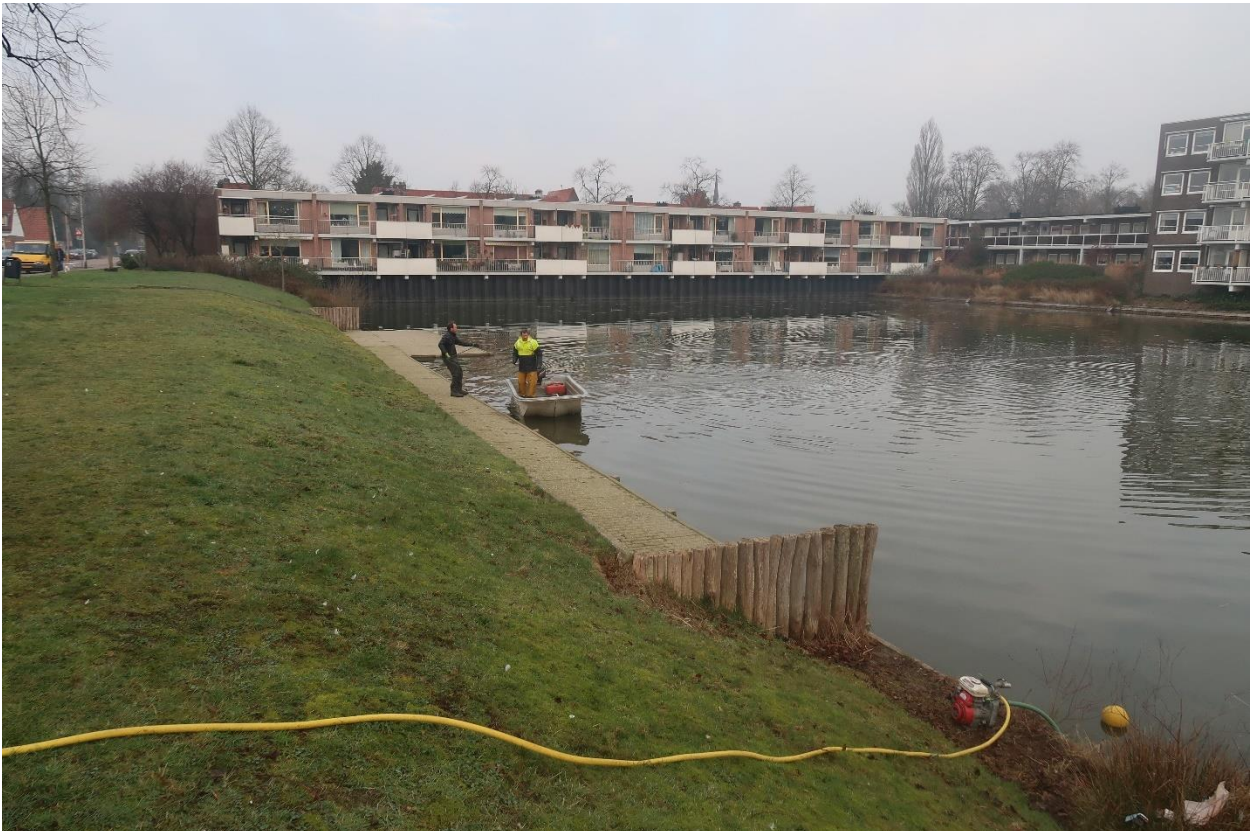
De vijver aan de Noordewierweg ligt aan drie zijden tussen de bebouwing. Aan de westoever is de muur van één flat in het water gebouwd. De oever is beschoeid en voor de beschoeiing staan met name aan de oostkant veel lisdodden. De foto op de voorkant van dit rapport geeft een indruk van de hoeveelheid begroeiing aan lisdodden. Aan de wegzijde ligt een steiger. Het Elektrisch Geleidings Vermogen was $140 \mu\text{S}/\text{cm}$. De watertemperatuur was $8,3 \text{ }^\circ\text{C}$. De vijver bleek veel veenachtig slib te bevatten. De zegen kon niet aan de kant worden gehaald. Uiteindelijk is de vis elektrisch gevangen in de zegen. Volgens metingen ligt er in de hele vijver 30 tot 50 cm bagger.

De vijver aan de Noordewierweg

In alle drie de wateren ligt een dikke baggerlaag. Het is noodzakelijk deze op vrij korte termijn te verwijderen. De dikke baggerlaag kan zuurstofproblemen geven in de zomer bij hoge watertemperaturen. Ook in de winter kunnen problemen ontstaan met het zuurstofgehalte in perioden met een langdurige ijsbedekking. Van de vijver Vreeland kan overlegd worden met de gemeente waar visplaatsen gemaaid kunnen worden. Door de oeverbegroeiing is het momenteel erg lastig vissen en het is niet de bedoeling dat individuele vissers zelf visstekken gaan maken tussen de begroeiing.

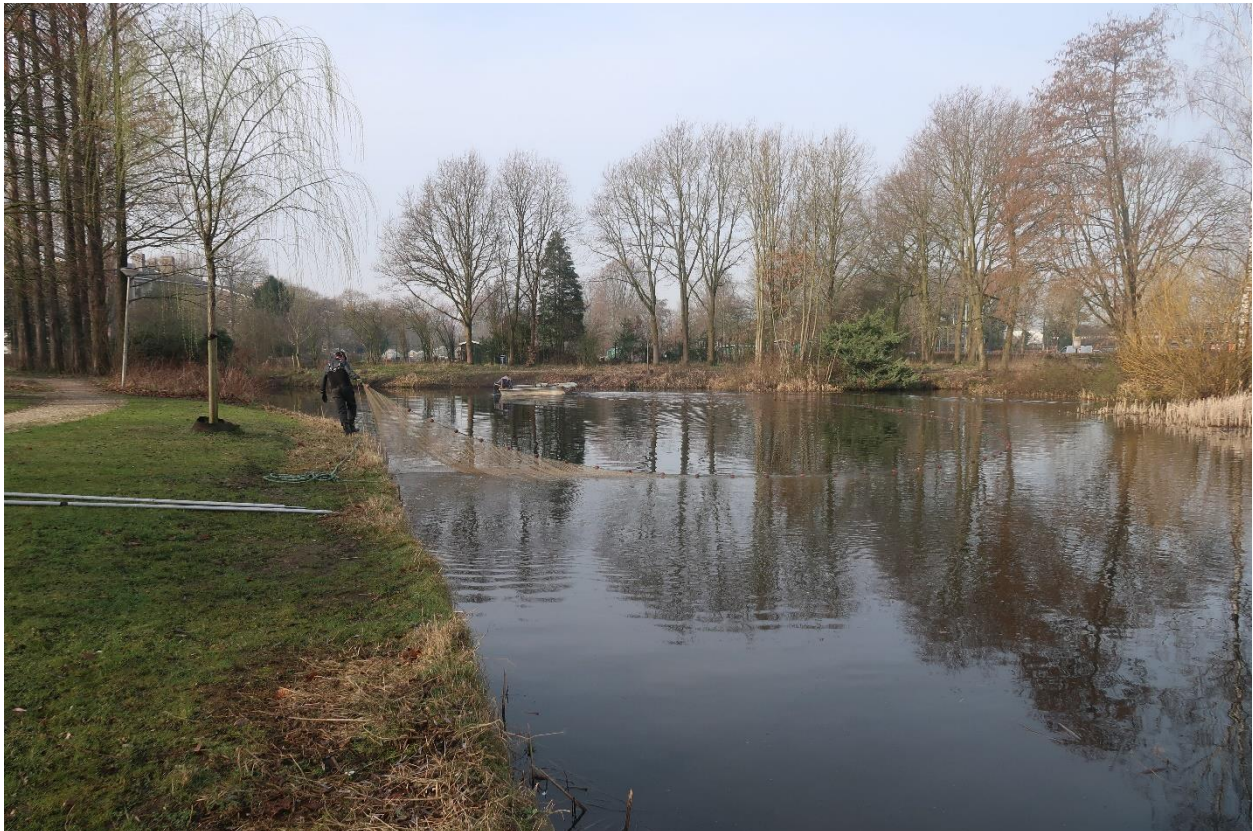
Vijver Vreeland ligt aan de Amsterdamseweg/Twenteweg. De vijver ligt in een parkachtige omgeving met wandelpaden. Het grootste deel van het water is beschoeid en de hoeveelheid oevervegetatie is beperkt tot wat stukken met lisdodden. Vanwege de ondiepte groeit in de zomer riet het open water op. Het totale bedekkingspercentage oeverplanten wordt dan ook vrij hoog ingeschat (25%). Het geleidingsvermogen was 350 $\mu\text{S}/\text{cm}$. De watertemperatuur was 7,1 °C.

De vijver Vreeland ligt wat meer verscholen in een parkachtige omgeving.

De vereniging heeft in de factsheets aangegeven alleen in Vreeland oeverstekken te willen maaien, vanwege de sterke rietontwikkeling langs de kant. Dit kan overlegd worden met de gemeente.
